## Реконструкция сопряжения мачты и корпуса.

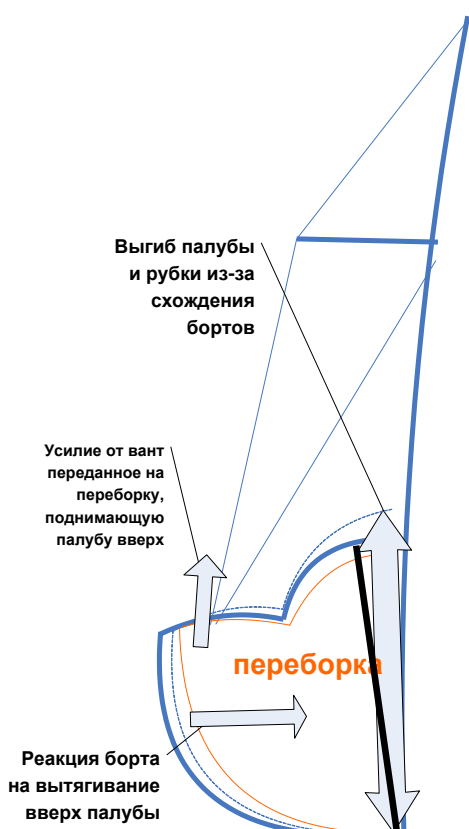
Рис. 1 Силы сводящие борта.

Что происходит в итоге: за счет нагрузок от мачты в степс и вантпутенсы корпус начинает складываться в поперечном направлении – борта идут навстречу друг другу. При

При несении парусов на острых курсах, мачта вантами наветренного борта тянет палубу, борт и корпус грубо говоря вверх. По сути, учитывая тот факт, что мачта сама упирается в корпус, эта конструкция отдаленно напоминает лук. В этом «луке» роль тетевы отведена вантам, мачта является собственно дугой лука, а часть корпуса между степсом и наветренной вантой является (точнее должна являться) жесткой частью дуги лука. Все было бы хорошо, если бы та часть лука, которая должна быть жесткой, была бы жесткой. И если бы в этом месте были бы правильно установлены правильно рассчитанные элементы силового набора, то корпус успешно противостоял бы нагрузкам и не деформировался (см. рис. 1)

Но в реальности это не так. И самый податливый и деформируемый элемент, это как ни странно корпус - скорлупа. В этом месте на картере-30 установлена переборка. И если бы она была жестко связана по всему периметру со всей скорлупой, то «лук» изгибался бы там где и должен – в мачте, чьи характеристики можно настроить с помощью такелажа адекватно условиям хождения.

этом крыша рубки естественно выгибается вверх – периметр сечения скорлупы в этом месте неизменен и крышу «выпирает» вверх. С одной стороны мачты этому противостоит продольная переборка – выгородка гальюна, связывающая дно и крышу рубки. Но связь эта недостаточно хороша и для усиления жесткости в этом месте корпуса, на поколениях начиная со второго, слева от мачты стал устанавливаться дополнительный элемент стоячего такелажа – так называемая «струна». С одной стороны струна крепится к основанию степса, а с другой рым-болтами к крыше рубки. Таким образом крыша рубки вроде бы не имеет возможности выгнуться вверх и как следствие рубка и палуба препятствуют схождению бортов (см. рис. 1).

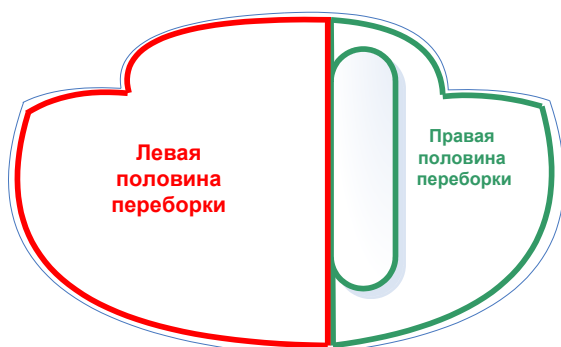
*Рис.2. Части переборки*

переборка не является единой, а состоит из двух частей, выпиленных из фанеры, причем не собранных на ус, а просто состыкованных торцами. Место стыка скрыто под фанеровкой и находится по левой кромке отверстия прохода. Таким образом переборка, и так ослабленная наличием прохода справа, реально ничего не связывает в единый контур: левоцентральная и правая части переборки практически независимы друг от друга (см. рис. 2)

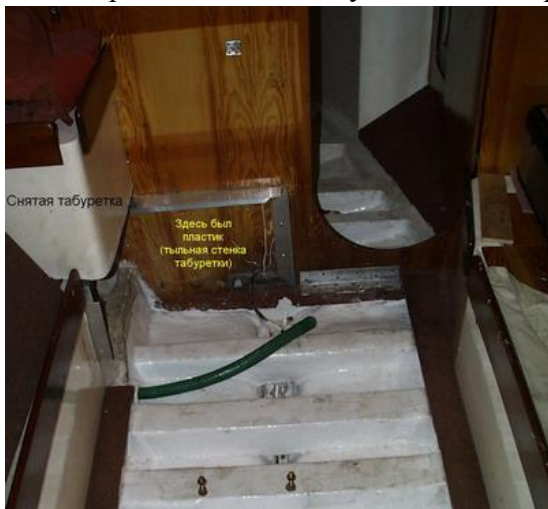
*Фото 1. Снятая табуретка. Видны уголки для монтажа табуретки на штатном месте.*

2. У переборки есть настоящая «ахилесова пята» - табуретка, о которой я вскользь упоминал во время описания ремонта системы подвеса кия. Табуретка, будучи приформована к дереву переборки, создает великолепные условия для гниения переборки снизу в полную труху. Внизу всегда есть некая сырость (вода идет в килевую яму и с мачты из-за дождя, и из гальюна при мытье рук, и т.д.); условия для проветривания отсутствуют – этого уже более чем достаточно. На большинстве «ярузелек», где не углядели этой проблемы, переборка как объект полностью отсутствует до уровня верхней подушки табуретки. Видимость дерева есть, а дерева уже нет. По-этому если вы еще не опоздали – отрывайте табуретку немедленно. Если «уже рано», то все равно отрывайте – переборку все равно восстанавливать и табуретка будет мешать (см. фото 1).

- при начале работ с системой подвеса кила с переборки снята оставшаяся часть «табуретки» в которую был вформован первичный брус;
- «табуретка» была сделана съемной, для чего на переборку был установлен уголок (см. фото 1);
- после этого низ переборки был приформован к днищу со стороны гальюна на мокрый угол с оставленными отверстиями для слива трюмных вод (заводская приформовка переборки к днищу отсутствовала начисто);
- сверху была снята раскладка и с обеих сторон на переборку были приклеены на эпоксидную смолу и стянуты винтами достаточно большие по площади накладки из 16мм водостойкой фанеры;

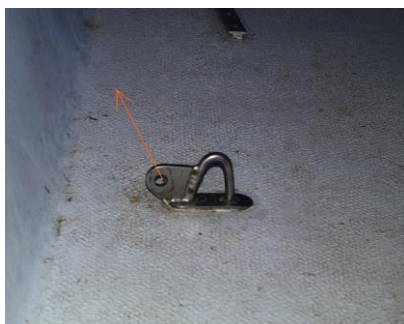
*Фото 2. Сила от основной венты, разрывающая рым топовой.*

приходят основная ванта и топ-ванта. Только безоглядная вера в непогрешимость настоящего, а также прославленного яхтостроителя не дает глазу увидеть вопиющую прочностную ошибку: к вполне нормальному U-образному рыму, держащему топ-ванту, сбоку приварено ухо для крепления основной венты. Таким образом, даже если не обращать внимание на ослабление сваркой прочности прутка, здесь уже заложена проблема – основная ванта (которую обычно набивают изрядно) создает своим присутствием ненормальный момент на разрыв той ноги U-образного рыма, к которому это ухо приварено (см. фото 2).

К сожалению я не настолько сообразителен, чтобы это смог “углядеть глазом”: о реальной аварии (разрыве) этого рыма на короткой азовской волне мне рассказал известный капитан московского “Норда” Ростислав Александрович Новодережкин. Причем процесс разгибания U-рыма (вторая нога выдержала рывок после разрыва первой) был не мгновенным, а растянутым по времени: экипаж успел лечь на другой галс, скинуть паруса, после чего вернулся в порт выхода. Там они заменили этот рым на другой из подручных материалов, проверили (!!!!) рым по другому борту и на следующий день опять пошли из Керчи в сторону Таганрога. И практически в том же самом месте у них лопнул рым другого борта! И они опять успели скрутиться и опять вернулись в Керчь.

Тут каждый решает сам, что делать. Мне этой истории более чем достаточно, чтобы всерьез задуматься о необходимости превентивно заменить этот рым на два отдельных нормальных, U-образных. Но этих работ мы еще не проводили, хотя подход уже сделали.

Первичный осмотр показал, что дело не ограничивается просверливанием дополнительных четырех отверстий  $d 10$  в десятимиллиметровой же нержавейке (что само по себе в полевых условиях не просто): запас длины горизонтальной части путенса, прилегающей снизу к палубе, маловат: головки талрепов могут не влезть в близкостоящие U-рымы. По-этому скорее всего придется изготовить еще одну пару вантпутенсов и поставить их на переборку со стороны каюткомпания. Сдвиг точки крепления одной пары вант назад на 20-40мм не является критическим.

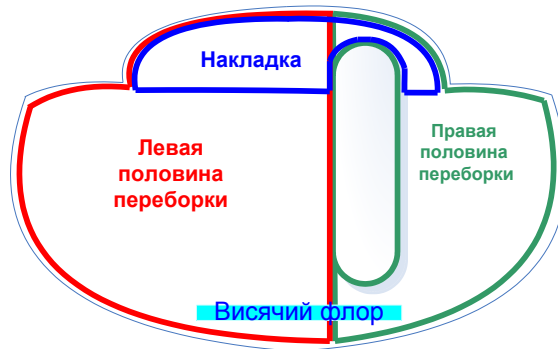
Рис. 3. Элементы связывающие переборку

- при передаче нагрузки с мачты и такелажа на корпус, борта испытывают нагрузки на сближение, при том что днище и палуба рубки стремятся отдалиться друг от друга;
- приформовка снизу и сверху в купе со связыванием «висячей флоры» и переборки с «пауком», плюс нормальная работа струны, противостоят удалению днища и крыши друг от друга;

То-есть приформовка снизу и сверху оправдана – имеются раздвигающие-растягивающие нагрузки; схождению же бортов переборка противостоит в силу своего наличия и целостности – здесь нагрузки на сближение-сжатие. К тому же приформовка переборки к левому борту чрезвычайно затруднена в силу плохой доступности.

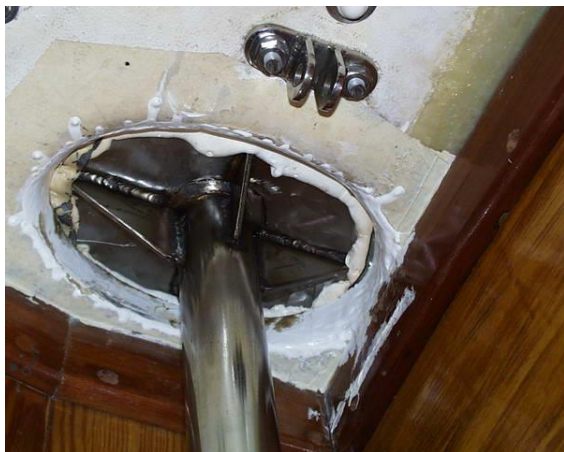
*Фото 5. Верхняя точка крепления «струны». Видна часть накладки и приформовка переборки к крыше рубки.*

Основная проблема в верхней точке крепления струны. Крепление сделано следующим образом: снизу установлена пластина с двумя «ушами» для крепления оковки струны (рым). Со стороны палубы прямо в стеклопластик без каких либо разгрузочных прокладок, площадок или шайб установлены два рым-болта с кольцами, гайки которых и притягивают снизу пластину с «ушами» (см. фото 5). Конструкция крыши рубки классический сэндвич: два слоя стеклопластика толщиной 7-9 мм с наполнителем посередине. Обычно это бальза, толщиной 20-25мм. Естественно нагрузка на рым-болты, не разнесенная изначально, со временем продавливает бальзу. Далее под стеклопластик заходит вода, бальза гниет и прочность в этом месте уменьшается до нуля: слои стеклопластика сходятся вплотную.

В нашем случае для ревизии и ремонта был вскрыт наружный слой палубного пластика размерами ~ 100 x 500 мм, вытянутый в продольном направлении с центром в точке крепления струны. Сначала была удалена вся гнилая бальза (бальзой это назвать трудно – мокрая труха). Площадь полного поражения наполнителя была очень большая: она охватывала практически всю ширину палубы между пяртнерсом и

левым коробом вентиляционного воздуховода, местами еще шире. После выборки всей гнилой бальзы оставшийся наполнитель надо было высушить, выведя воду, которую он набрал за многие годы. Площадь мокрой (влажной) бальзы оценивалась нами как вся поверхность палубы рубки от носовой кромки рубки до рубочного люка. Вскрывать весь этот объем было признано нецелесообразным хотябы потому что у нас не было нового наполнителя взамен, и вообще работы преобрели бы уже катастрофические масштабы.

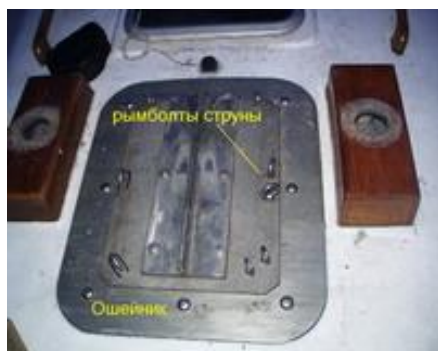
*Фото 7. Нынешний вид стандарса с погоном, из-под которого виден край первоначального «ошейника».*

Последующая многолетняя эксплуатация не выявила никаких проблем с палубой в этом месте за исключением небольшого продавливания потолка каюткомпания из-за излишних усилий при протяжке винтов «ошейника».

«Ошейник» был протянута 6 болтами, плюс два рыма крепления струны и в противовес им U-образный рым справа от пяртнерса.

Размеры ошейника были выбраны с таким расчетом, чтобы он своей плоскостью через палубу опирался на поперечную и продольную переборки.
